# Tilstandsvurdering av utvalgte bygningsdeler

Eiksmarka Boligsameie

**SELVAAG**  
PROSJEKT

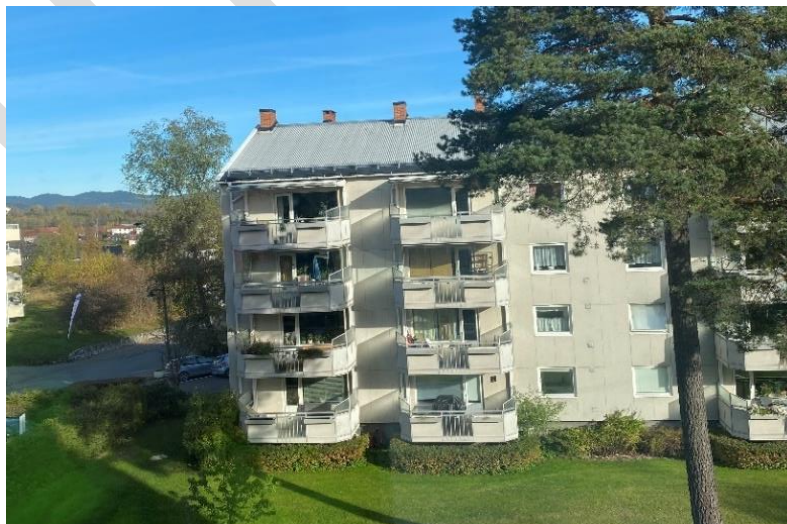
Sameiet har foretatt en utskifting av yttertak med forsinkede takplater (uvisst årstall) og i senere tid montert nye snøfangere uten at det er fortatt beregninger for snølast. Det er tydelige tegn til at platene må skiftes, da det forekommer avlassinger og tegn til rustangrep / korrosjon. Kombinasjonen av fuktighet, salt og sure forbindelser i form av svovel, klorider og sot utsetter platene for korrosjonsfare. Skader i beskyttende belegg og mangelfull forsegling av ender gjør også metallplatene ømfintlige for korrosjon.

Plater av denne type har en varighet på ca. 20 år, og da bør det utføres en utskifting.

*Foto viser en av blokkene med tak bestående takteking av forsinkede stålplater*

- Foreta snølast beregninger av takkonstruksjon **TG3/KG3**
- Foreta en komplett takrehabilitering, der en fjerner eternitt platene og skifter ut undertaket **TG3/KG3**
- Etablere ny tilgang til taket og skifte ut overlys luker **TG3/KG3**

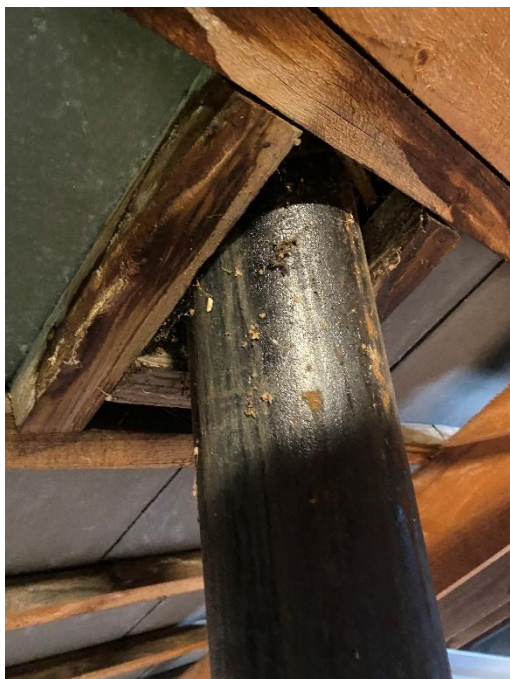
Foto viser fuktskader ved gjennomføringer

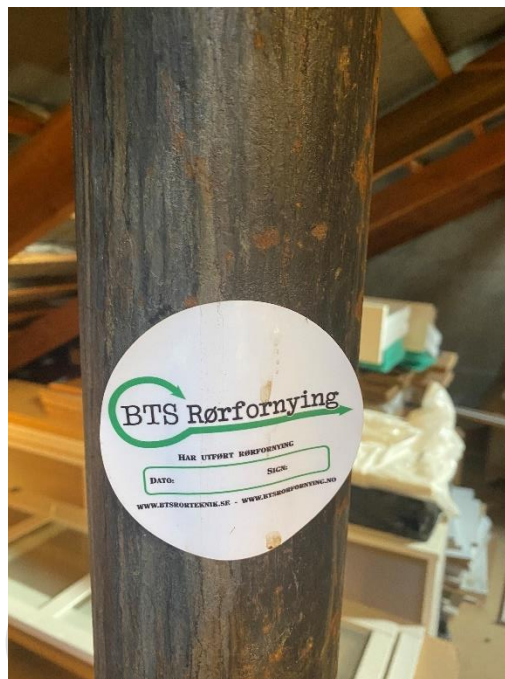
Foto viser at det er foretatt rørfornyning av soil / utlufting

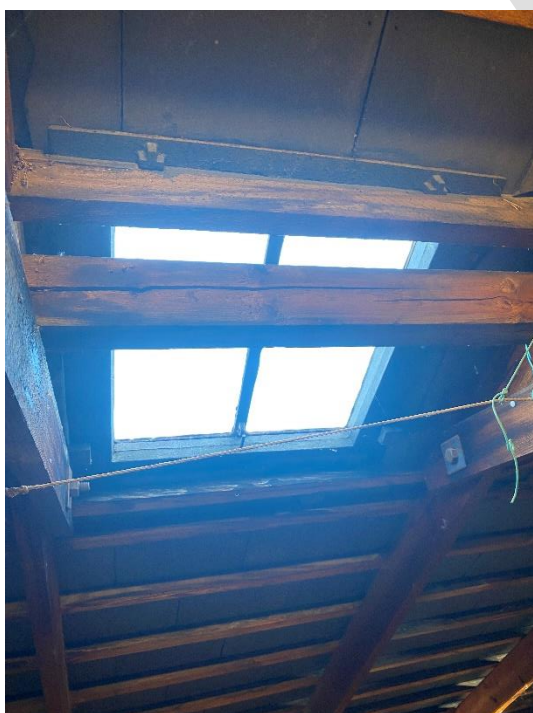
Foto viser takluke / tilgang til taket

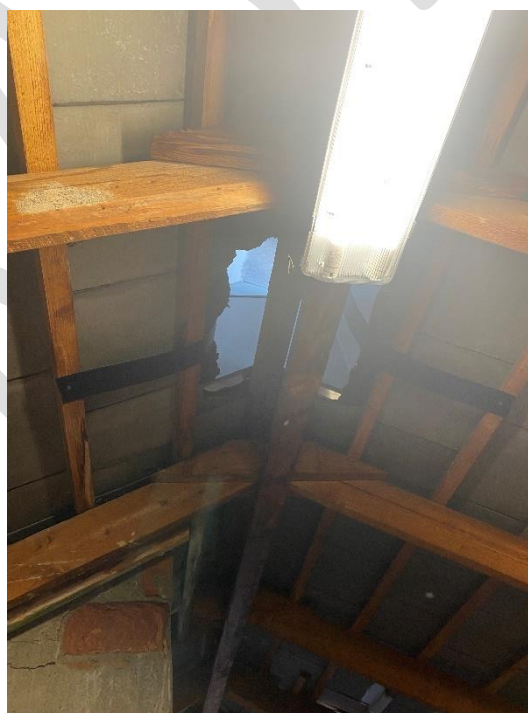
Ettersom at undertaket er i eternitt er det høyst sannsynlig at disse inneholder asbest og bør skiftes samtidig.

Foto viser bjelkelag og undertak i eternitt / asbestplater

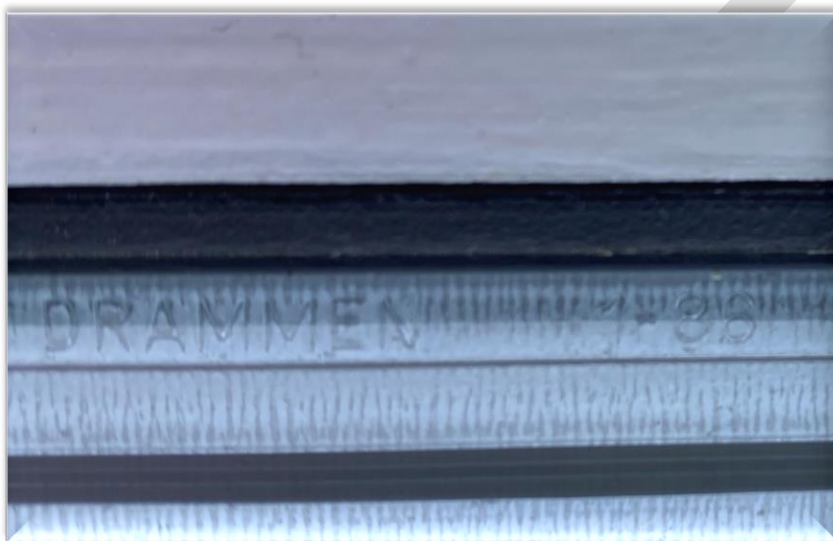
Sameiet har foretatt en utskifting av vindu og balkongdører i 1985/86, foruten sporadiske utskiftinger grunnet skader. Det store flertallet av balkongdørene og vinduene er fra 1985/86 og har snart oppnådd forventet levetid (ref. Sintef Byggforsk.)

*Foto viser stempeling av årstall 1986 i glassrammen*

- Planlegge utskifting av alle vinduer og balkongdører **TG2/KG2**

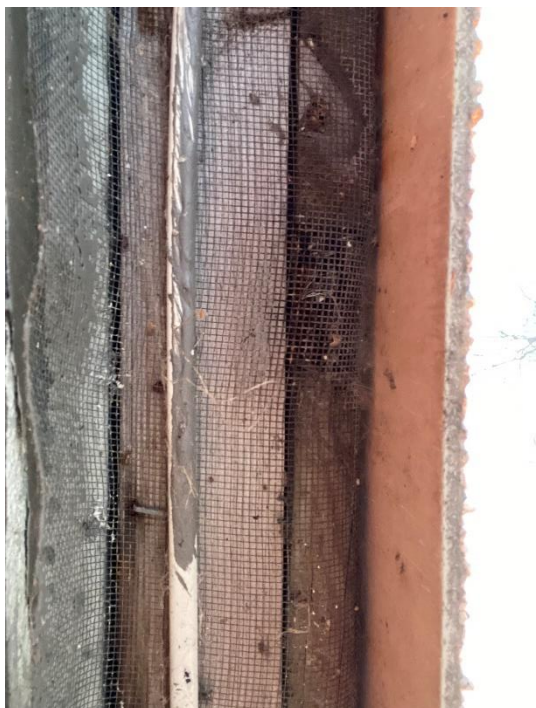
Fasadene er påført luftet kledning av fibersementplater med bakenforliggende steinullsisolasjon på alle veggflater bortsett fra kjeller over bakkenivå. Isolasjonstykkelse er 5 cm, som samsvarer med den tids byggeskikk når etterisoleringen ble utført. Antatt U- verdi på fasadeveggene er ca.  $= 0,50 \text{ W/(m}^2\text{K)}$  mot dagens myndighetskrav ref. TEK 17 til vegg er en U- verdi på  $\leq 0,18 \text{ W/(m}^2\text{K)}$ . Ved å oppgradere til dagens forskriftskrav vil varmegjennomstrømningen reduseres betydelig.

*Foto tatt under fasadesystem som viser bindingsverk, isolasjon under musebånd m/ Steniplate ytterst*

- Planlegge utskifting av Steniplater m/ etterisolering **TG2 - 3/KG2**

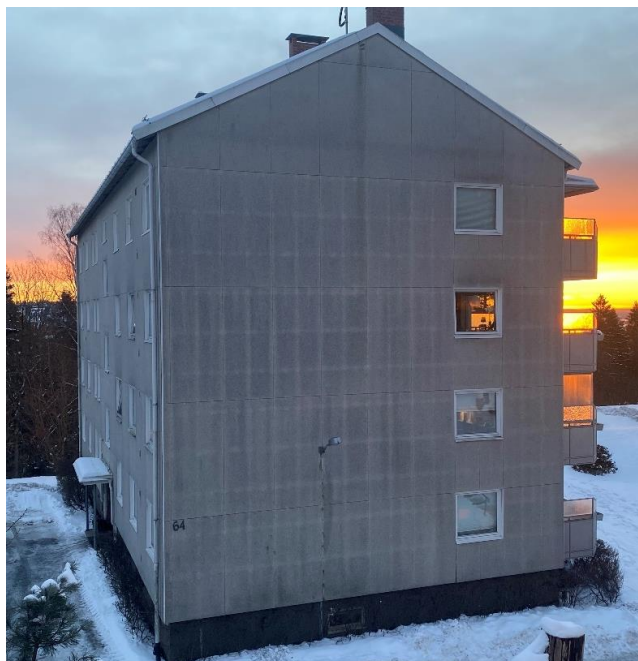
*Foto viser en gavlfasade der bakenforliggende bindingsverk og kuldebroer kommer til syne*
